## Serie Sachverständige In Stroh gebettet

Die Hohlziegeldeckung der über 500 Jahre alten Drecksburg von Salzkotten wurde im Oktober 2001 erneuert. Nur eineinhalb Jahre später traten an der Deckung mit Strohdocken Mängel auf; wir beschreiben die Ursache.

Von Hans-Jürgen Bentrup

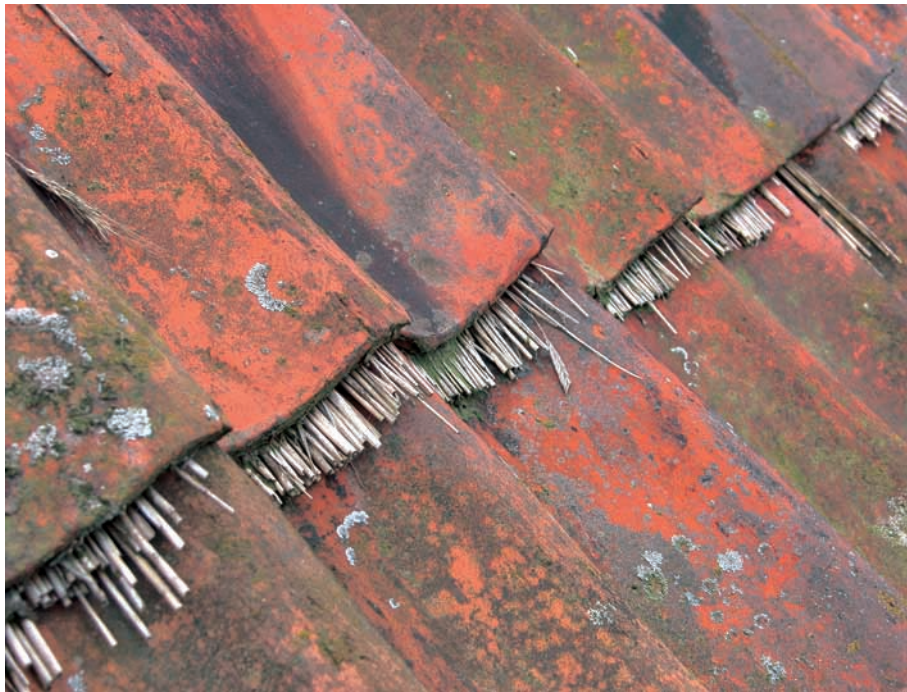
← Wenn die Strohdocken etwas unter den Ziegeln hervorragen, verwittern sie dort schneller; die Dichtung der Kopffuge wird beschleunigt.

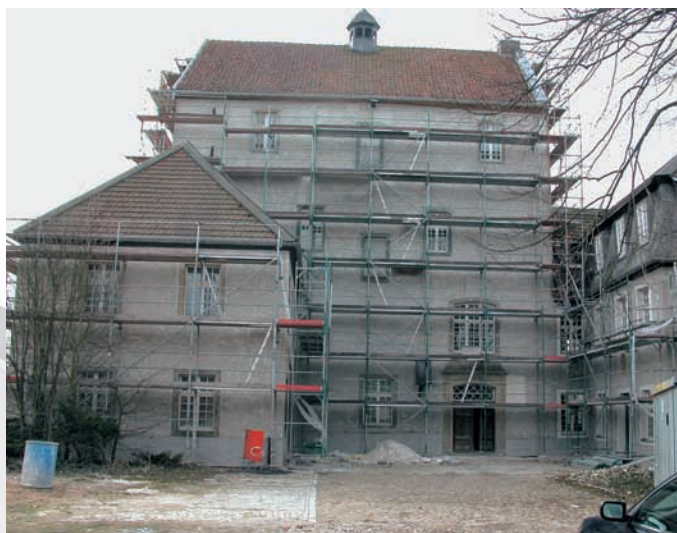
← Bei der Deckung des Burgebäudes wurden die alten Dachziegel mit neuen Strohdocken verlegt.

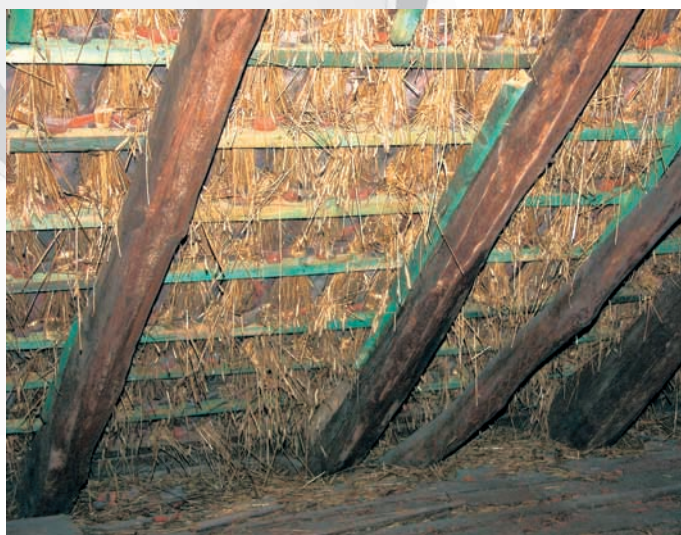
Vom Dachboden aus ist zu sehen, dass die Strohdocken in vielen Bereichen lose herunterhängen und nicht mehr die Fugen zwischen den einzelnen Dachziegeln verschließen. Üblicherweise wird die Strohdocke beim Einbau gespreizt, so dass sie je zur Hälfte auf der rechten und linken Hohlpanne liegt. Das wurde nicht konsequent durchgeführt; kann aber nicht Ursache für das Lösen der Docken sein.

Nach meiner Beurteilung liegt die Ursache darin, dass sich die Knoten der Docken gelöst haben. Wie bereits in DDH 21/1995 veröffentlicht, sollen Strohdocken zweckmäßigerweise nicht in den Sommermonaten gebunden werden; das Stroh erweist sich dann als

spröde und brüchig. Durch Witterung und feuchte Luft in den übrigen Jahreszeiten ist das Stroh feucht und besitzt eine bessere Festigkeit. Da das

→ Da die Strohdocken größtenteils herunterhängen, verschließen sie die Fugen der Dachziegel nicht ordnungsgemäß.

Dach im Herbst gedeckt wurde, ist zu vermuten, dass die Docken im Sommer gebunden wurden.

**Die Lösung:** Der Mangel lässt sich nur durch Umdeckung unter Verwendung qualitativ besserer Docken beseitigen. Im Frühjahr 2003 wurde der Dachdecker, der die Arbeiten ausgeführt hatte, vom Eigentümer zur Mängelbeseitigung aufgefordert. ■
