## Serie Sachverständige **Vorsicht am First**

In diesem Teil unserer zehnteiligen Serie geht es um Fehler bei der Deckung mit Faserzementplatten. Der Beitrag beschreibt Schaden, Analyse und Problemlösung.

Von Hans-Jürgen Bentrup

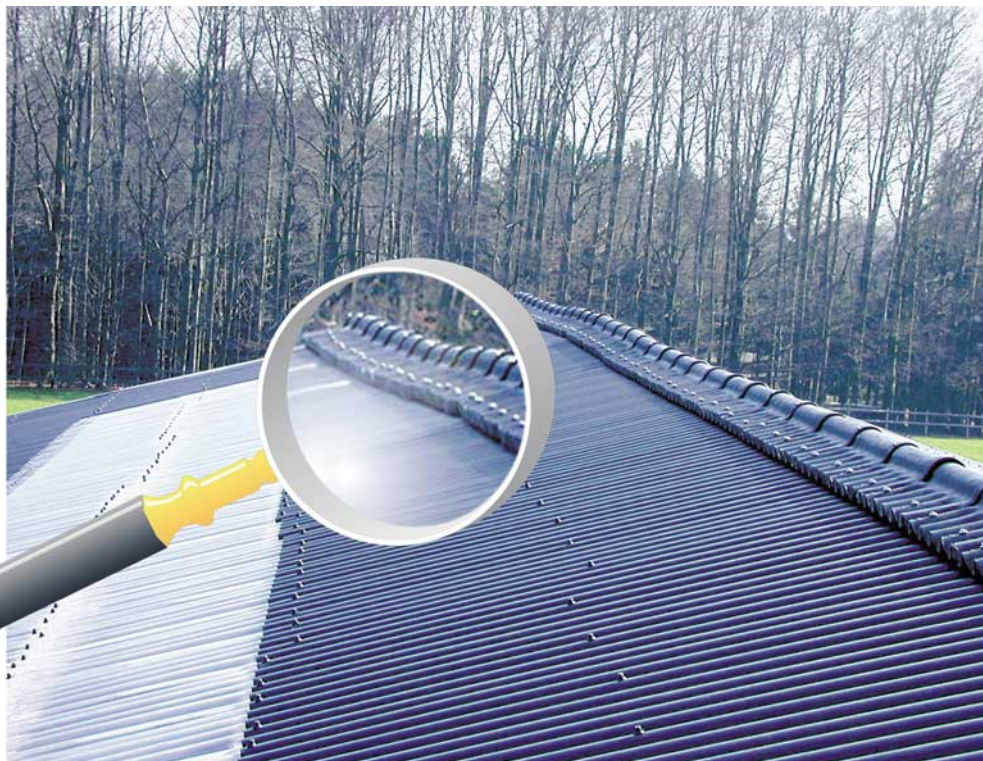
← Hier sieht man deutlich, wie ungleichmäßig die Fläche gedeckt wurde. Auch der Firstverlauf ist schief.

Die Dachdeckung wurde vom Boden, von Laufstegen auf dem Dach und vom Gerüst auf der Rückseite begutachtet. Die Dachfläche weist im hinteren Drittel der Halle einen starken bogenförmigen Verlauf. Dies ist besonders deutlich an der Firstlinie erkennbar. Der Grund liegt in der Unterkonstruktion. Der dritte Stahlrahmen ist nicht fluchtgerecht mit den anderen montiert und liegt zehn Zentimeter höher als die anderen. Außerdem sind die Platten auf der gesamten Dachfläche regelmäßig eingedeckt, die Schraubenreihen sind nicht fluchtgerecht. Für die gesamte Dachdeckung verwendete der Dach-

Das Gleiche galt für den ästhetischen Bereich, wie die nicht geradlinige Verlegung der Platten und Schrauben und die Mängel an der Unterkonstruktion. Daneben waren noch andere Arbeiten nicht fachgerecht ausgeführt, wie die Deckung der Traufe, die Ausbildung der Dachrinnen und Fallrohre und der Einbau der Lichtplatten. Das bedeutet, dass das gesamte Dach abgedeckt werden muss und die Deckung nach Verbesserung der Unterkonstruktion un-

ter Berücksichtigung der entsprechenden Fachregeln neu zu erstellen ist. Die Kosten dafür, ohne die Arbeiten an der Stahlkonstruktion, wurden für die etwa tausend Quadratmeter große Fläche mit 35.000 Euro ermittelt. ■

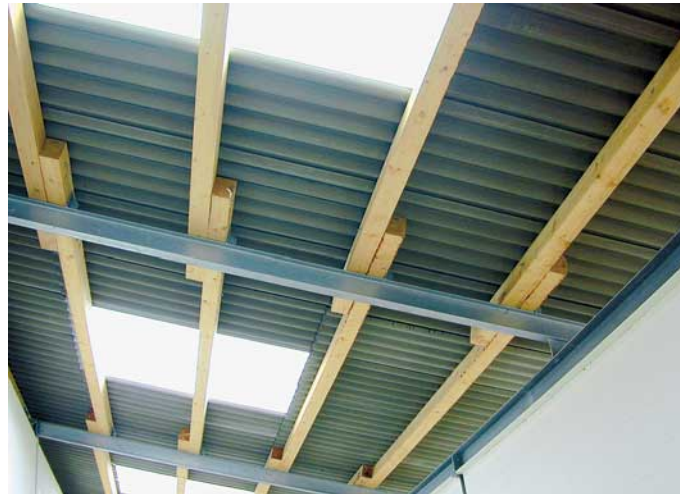
Die Befestigung der Platten erfolgte mit je fünf Schrauben in den Koppelpfetten. Das ist im Flächenbereich ausrei-

→ Die Befestigung der Platten erfolgte mit fünf Schrauben in den Koppelfetten, es waren jedoch sechs Stück erforderlich. Auch die Abdeckungen der Schrauben fehlten teilweise auf der Hinterseite.

chend, jedoch nicht im Rand- und Eckbereich, hier sind sechs Befestigungen erforderlich. Abdeckungen der Schrauben fehlten teilweise auf der Rückseite.

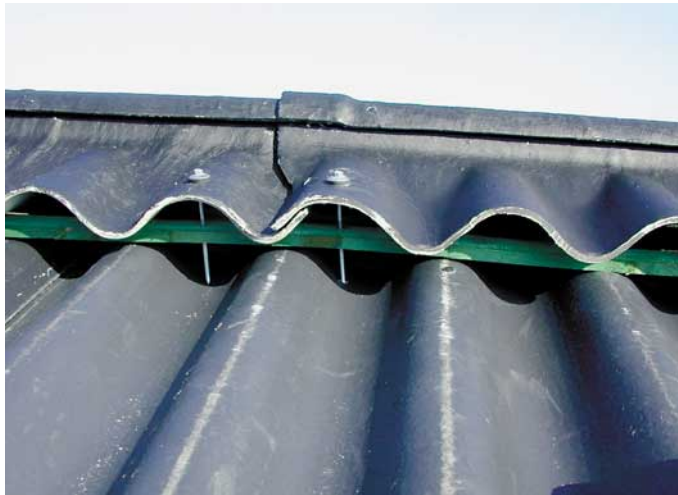
Der First besteht aus zweiteiligen Wellfirsthauben, die auf einer Latte befestigt sind. Diese Latte ist technisch

→ Die Ausbildung des Firstes ist in jeder Hinsicht mangelhaft, sowohl konstruktiv als auch in der Ausführung.

falsch auf Holzständern befestigt. Die Herstellung des Firstes ist nicht fachgerecht.

Durch die Öffnung unterhalb der Firsthauben kann Regen und Schnee in die Halle dringen, die Befestigung ist nicht sturmsicher und die eingebaute Dachlatte aus Holz ist der Witterung ungeschützt ausgesetzt. Durch die Verwendung der Eckschnittplatten unterhalb des Firstes ist hier keine Seitenüberdeckung mehr gegeben.

VOB § 13 (6) beziehungsweise BGB §§ 634, 472 infrage kommt. Der Sachverständige kam zu dem Schluss, dass die vorgefundenen Mängel der Deckung, insbesondere die Verwendung der Eckschnittplatten im First und Traufbereich nicht reparabel sind. Die gesamte Einteilung der Dachfläche nach Austausch der Platten und Herstellung eines neuen Firstes und einer neuen Traufausbildung waren nicht mehr stimmig.
